**Avaliação do Estado da Superfície da Estrada Nacional 240**

**Pambara – Vilankulo (EN240)**

VILANKULO-2014

Trabalho de pesquisa aplicada submetido a Escola Superior de Desenvolvimento Rural, no Departamento de Engenharia Rural para obtenção do grau de licenciatura em Engenharia Rural.

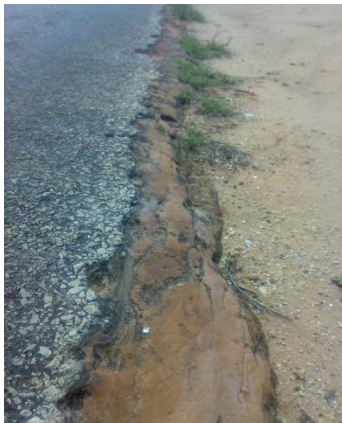
Nesta parcela ilustrada pelas tabelas 8 e 9, estão presentes os seguintes defeitos: pele de crocodilo, exsudação, rachadura em bloco, abaulamento e subsidência, ondulação, rachadura de borda, rachadura de flexão de junta, elevação de pista/berma, agregados polidos, buracos, inchaço e agregados dispersos tal como mostra a tabela 8. Os defeitos mais frequentes são, elevação de pista/berma com 32,4 %, seguido de rachadura de borda com 28,5 % e inchaço com 4,8 % (ver figuras abaixo).

**Figura 7. Elevação de pista**

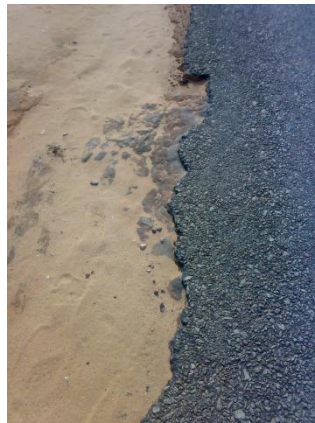
**Figura 8. Rachadura de borda**

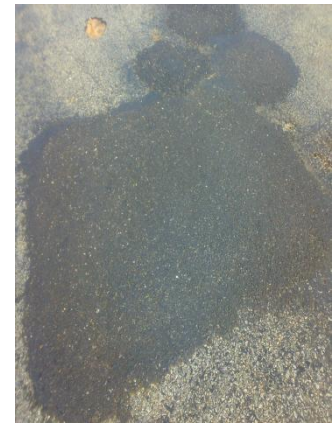
**Figura 9. Inchaço**

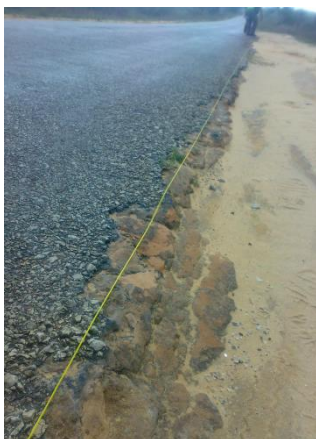
Esta parcela apresenta com maior frequência a rachadura de borda com 35,1 %, elevação de pista /berma com 29,9 % e exsudação com 3,7 % (veja figuras 10; 11 e 12), estes e mais outros defeitos de menor frequência, extensão e severidade abrangem a superfície do pavimento em 37,6 % pertencentes a alta severidade, 26,5 % da superfície do pavimento em severidade média e 18,1 % da superfície do pavimento em baixa severidade, num universo de 15 unidades inspecionadas correspondentes a 3.450 m<sup>2</sup> de área pertencente 44.000 m<sup>2</sup> da parcela (Ponte - Faiquete).

**Figura 10. Rachadura de borda**

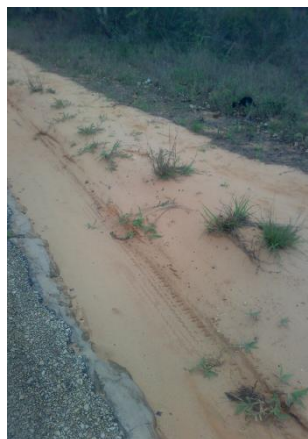
**Figura 11. Elevação de berma**

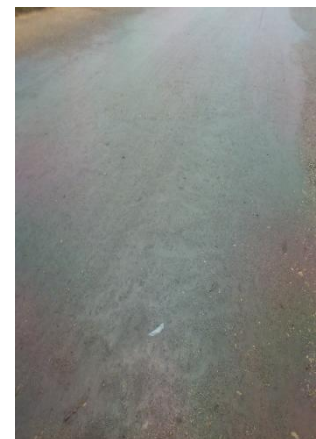
**Figura 12. Exsudação**

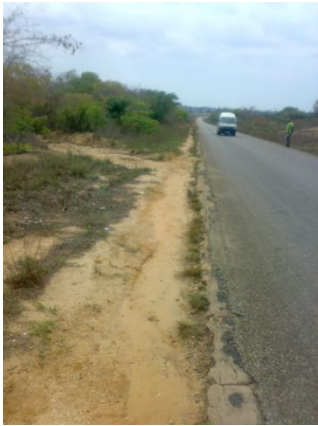
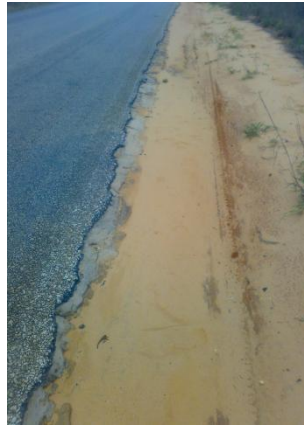
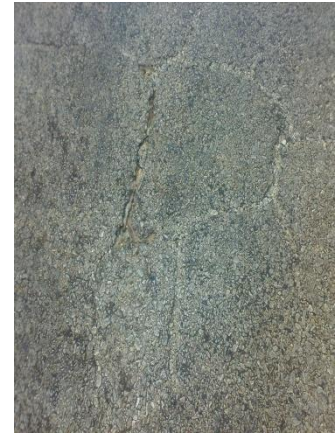
Esta parcela conta com 6.800 m de comprimento e 5,5 m de largura, representando 32,4 % da EN240, ela apresenta 13 defeitos (ver tabela 12), entre eles o que se apresenta com maior frequência são a rachadura de borda com 36,3 %, seguido da elevação de pista/berma com 35,0 % e rachadura em bloco com 5,0 % (veja figuras 13; 14 e 15).

**Fig. 13. Rachadura de borda**   **Fig. 14. Elevação de berma**   **Fig. 15. Rachadura em bloco**

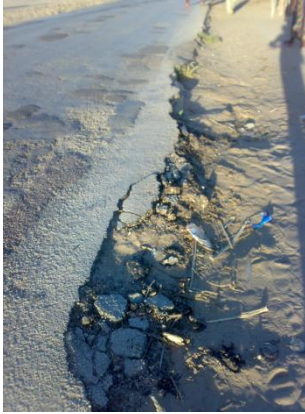
a parcela Vilankulo Madeira – Monumento, com 3.665,5 m de comprimento correspondente a 17,5 % da EN240 e 5,5 m de largura, contem 11 defeitos (ver tabela 14), e apresenta com maior frequência a rachadura de borda com 36,3 %, elevação de pista/berma com 35,1 % e inchaço no pavimento com 5,1 % (ver figuras abaixo).

**Fig. 16. Rachadura de borda**

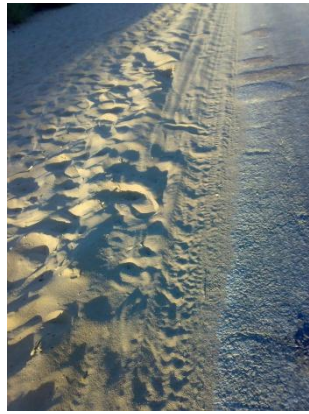
**Fig. 17. Elevação de berma**

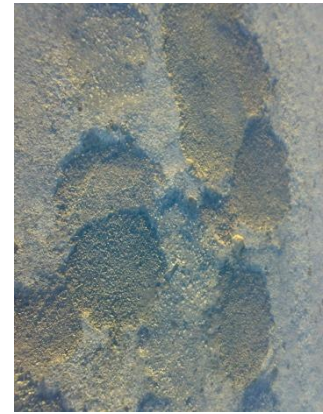
**Figura 18. Inchaço**

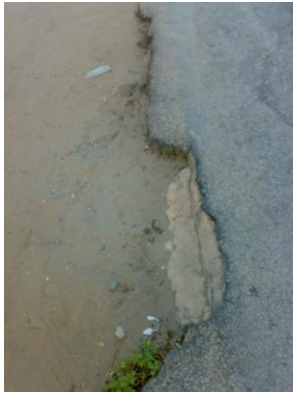
O sentido Monumento - Praça, apresenta em sua superfície 10 defeitos (ver tabela 16), e os de maior frequência são rachadura de borda em 15,9 %, elevação de pista/berma com 15,8 %, agregados polidos com 14,9 % e rachadura em bloco com 13,3 % (ver figuras abaixo).

**Fig. 19. Rachadura de borda**

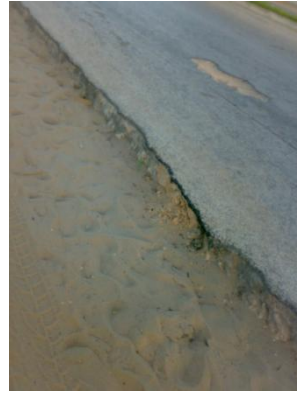
**Fig. 20. Elevação de pista**

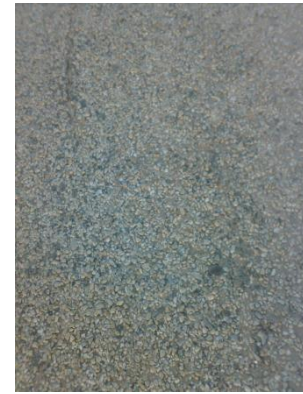
**Fig. 21. Agregados polidos**

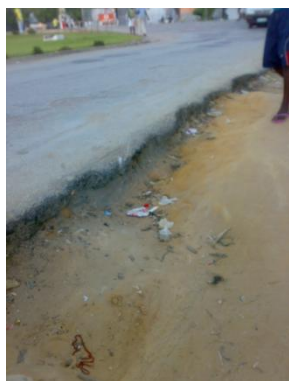
O sentido Praça – Monumento, conta com nove defeitos (ver tabela 18), e apresenta com maior frequência elevação de pista/berma em 15,9 %, rachadura de borda em 8,2 % e rachadura em bloco com 5,7 % (veja figuras 22; 23 e 24).

**Fig. 22. Elevação de pista**

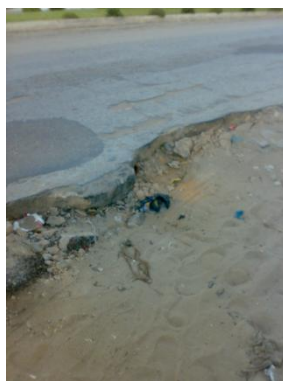
**Fig. 23. Rachadura de borda**

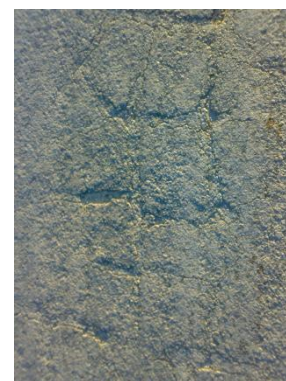
**Fig. 24. Rachadura em bloco**
